## **RELATÓRIO 12658339/2025 - DFORSP/SADM-SP/UMIN/DPLA/SUCE**

### **1. INTRODUÇÃO**

## 2. SISTEMA DE CLIMATIZAÇÃO ATUALMENTE INSTALADO NO FÓRUM

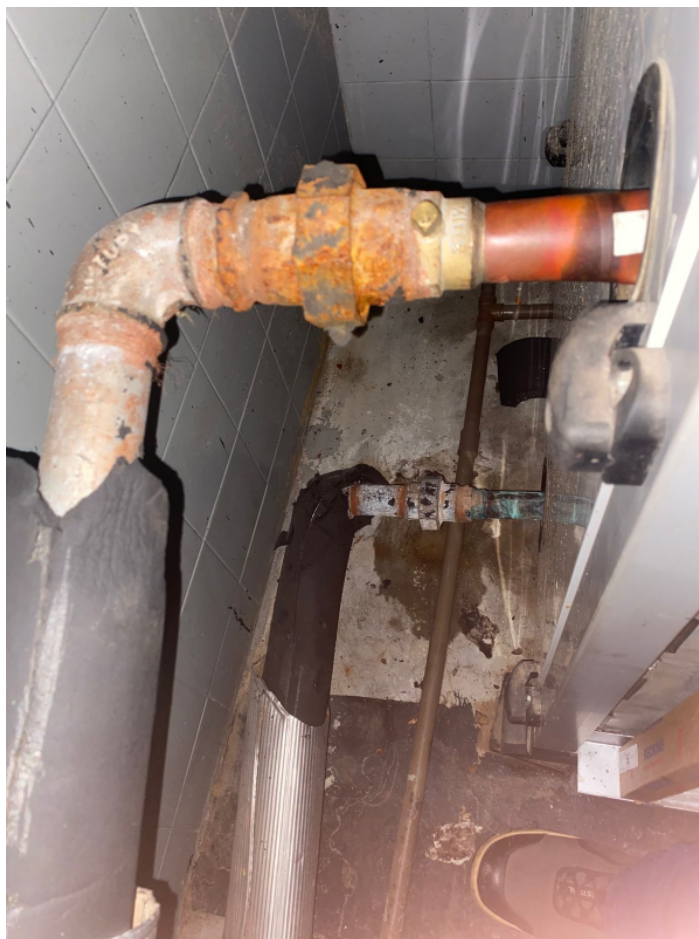
Uma observação sobre os Fancoils que deve ser avaliada é o estado das tubulações nas entradas e saídas das máquinas. Em alguns casos foram observadas amassados e mordeduras em alguns tubos de cobre e deverá ser avaliado caso a caso, para possíveis substituições. Isso é possível observar nas imagens 8

Imagem 8 - Mordedura observada na entrada do tubo de cobre do Fancoil.

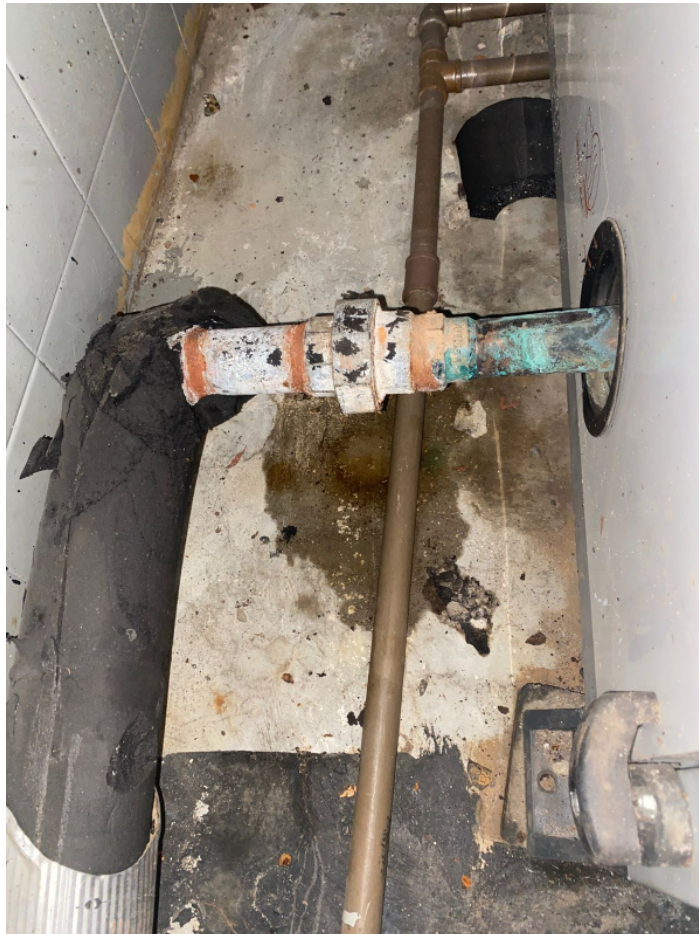
Imagem 9 A- Tubulação de cobre na entrada do Fancoil com presença de oxidação (azinhavre).

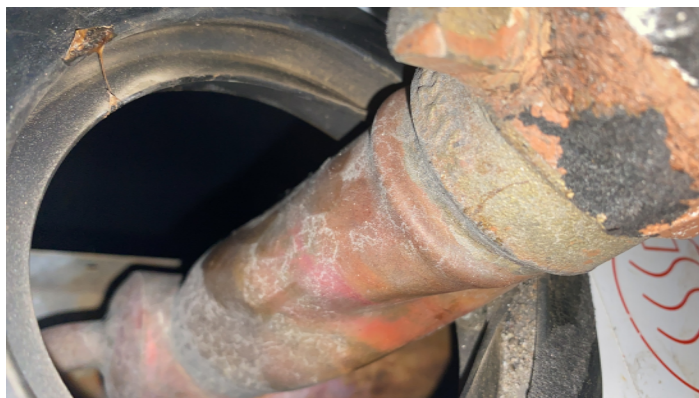
Imagem 9 B- Tubulação de cobre na entrada do Fancoil com presença de oxidação (azinhavre).

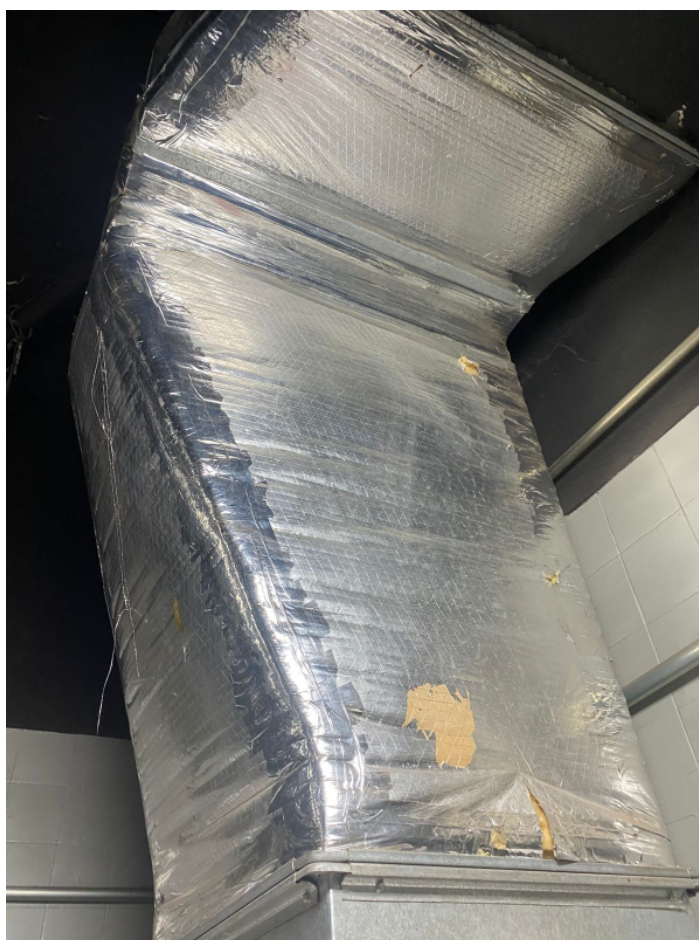
Os dutos que saem dos fancoils para os pavimentos, bem como os demais itens relacionados à distribuição do ar que vem dos Fancoils, estão em bom estado e poderão ser mantidos. De qualquer forma, recomenda-se que o projeto de melhoria inclua possíveis reparos e substituições (em forma de porcentual sobre os itens) para eventuais problemas que possam ser encontrados. Um exemplo de reparo seria sobre a manta da Imagem 10.

Imagem 10 - Duto saindo do Fancoil com pequenos danos na manta.

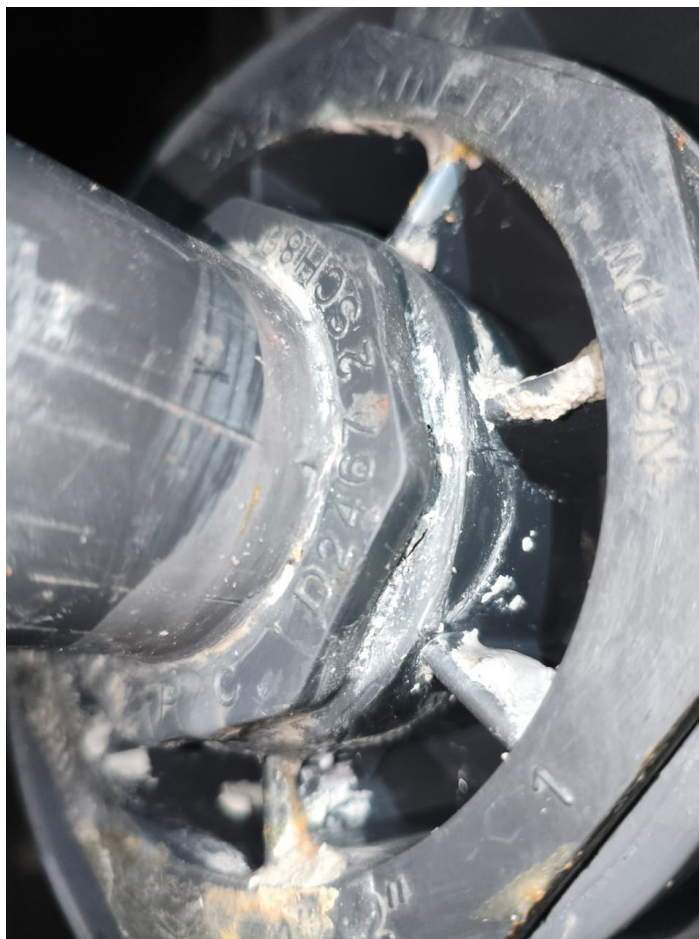
Apesar de a obra ter sido entregue e as prumadas serem novas, foram encontrados vícios ocultos aos serviços prestados, como falta de isolamento em alguns pontos, bem como desnivelamento acentuado em praticamente todas as conexões cavaletes/prumadas, conforme indicado na ***Análise NIVELAMENTO DA TUBULAÇÃO (12691779)***. Também é possível verificar imagens. Em adição, a conexão do cavalete com a prumada do Fancoil 2A apresentou vazamento, conforme indicado pelo relatório ***Análise DE FALHA - VAZAMENTO TUBULAÇÃO FANCOIL 2º (12691774)***, muito provavelmente por conta do desnivelamento verificado na tubulação. Foi realizado reparo com cola Tubolit na tentativa de conter o vazamento, porém ainda não foi verificada (até a presente data) a eficácia da tratativa. É possível verificar o vazamento nas Imagens 16 e 17.

Imagem 16 - Local onde houve ruptura e vazamento, na conexão da luva e flange de PVC-U (conexão cavalete/prumada Fancoil 2A).

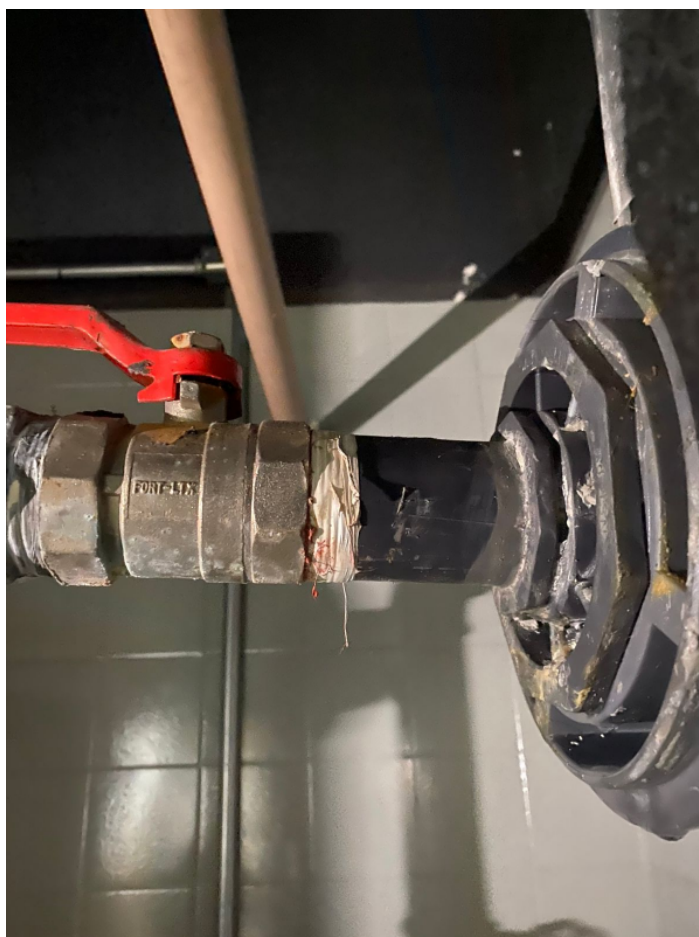
Imagem 17 - Conexão cavalete/prumada com problema de

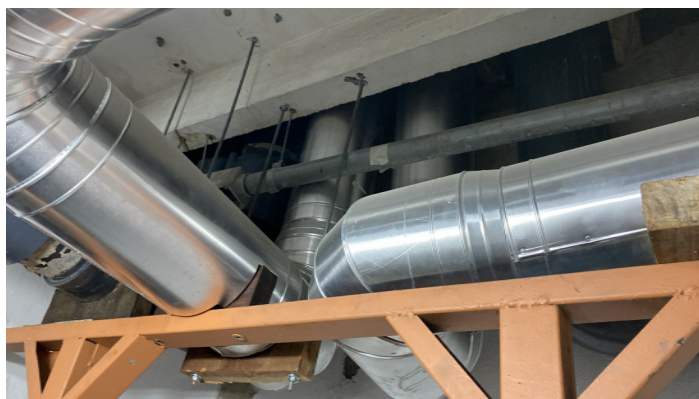
Outro problema grave, que inclusive ocasionou a ruptura de uma das prumadas no subsolo e gerou grande alagamento, é o dos suportes das prumadas horizontais. Apesar de terem sido trocadas e instaladas novos suportes, estes não estão totalmente adequados e necessitam de passar por intervenção e melhorias. A situação pode ser verificada na Imagem 18.

Imagem 18 - Apoios das prumadas em situações críticas.

O sistema de prumadas deverá passar por inspeção completa e correção onde apresentar falhas, vazamentos, corrigindo-se inclusive o nivelamento da tubulação.

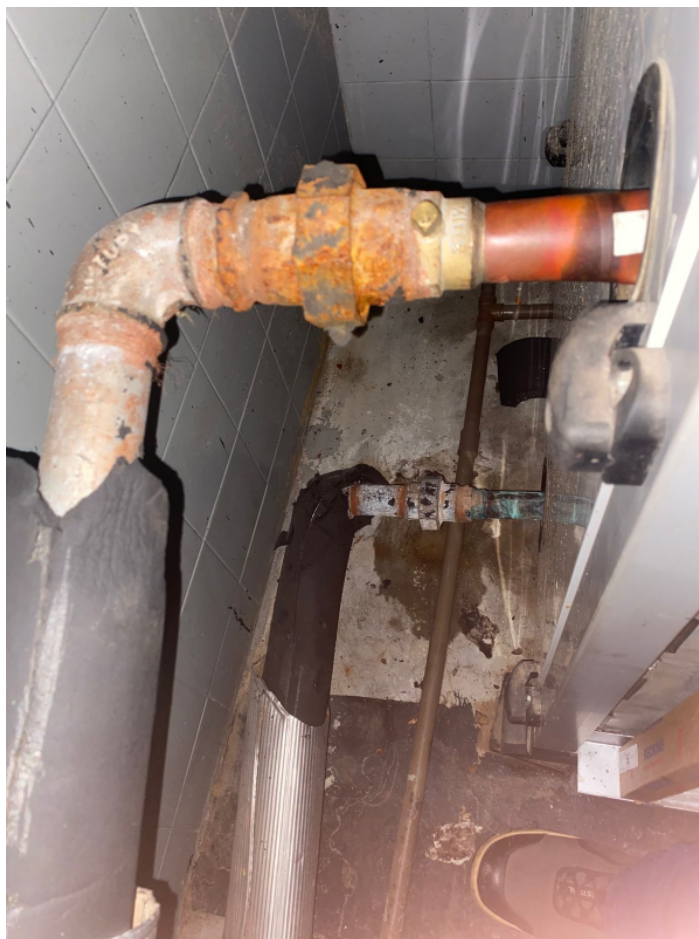
É a parte mais sensível de todo o sistema de climatização do prédio. Está amplamente enferrujado, com diversos pontos de amassamento. O isolamento também, apesar de ter sido instalado de forma parcial pela empresa Dórica, não está adequado ao funcionamento do sistema, possuindo, em múltiplos pontos, ausência de isolamento no sistema, culminando em perda de eficiência e condensação de água.

Imagem 19 - Tubulação do cavalete sem isolamento e apresentando fortes indicadores de corrosão.

- a) **Todo o sistema deverá ser substituído, como descrito no *Relatório Situacional - CII. do FF de Exec. Fisc. (pt. 2) (12711627)*, prevendo uso de material adequado (PVC-U ou equivalente técnico).**
- b) Deverá ser previsto todo o isolamento do sistema de água gelada.
- c) Deverá ser garantido nivelamento/enquadramento total nas ligações prumada/cavaletes e onde for necessário.

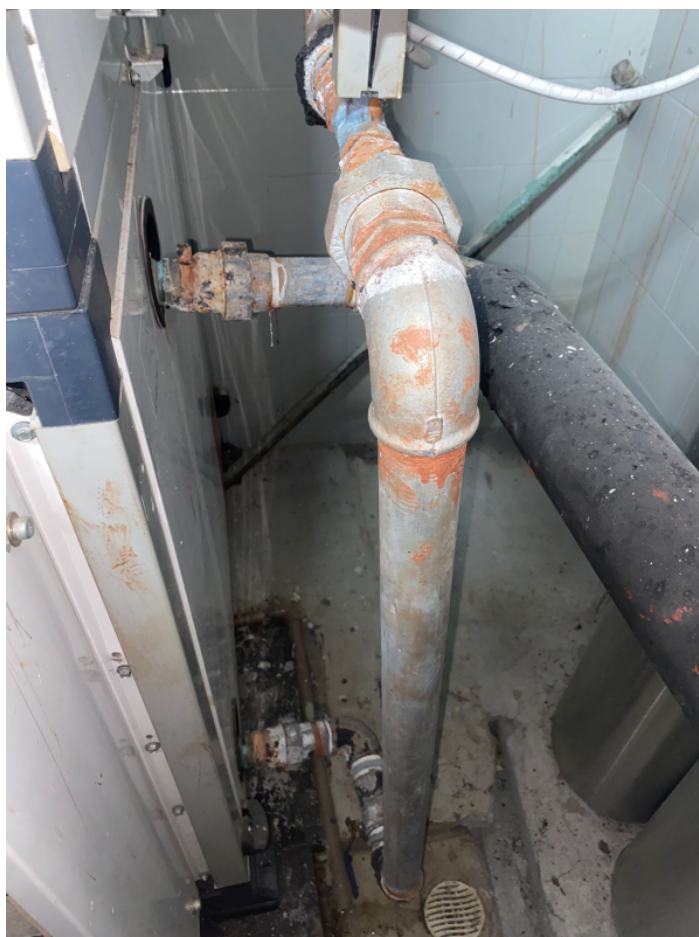
Imagem 20 - Tubulação do cavalete sem isolamento.

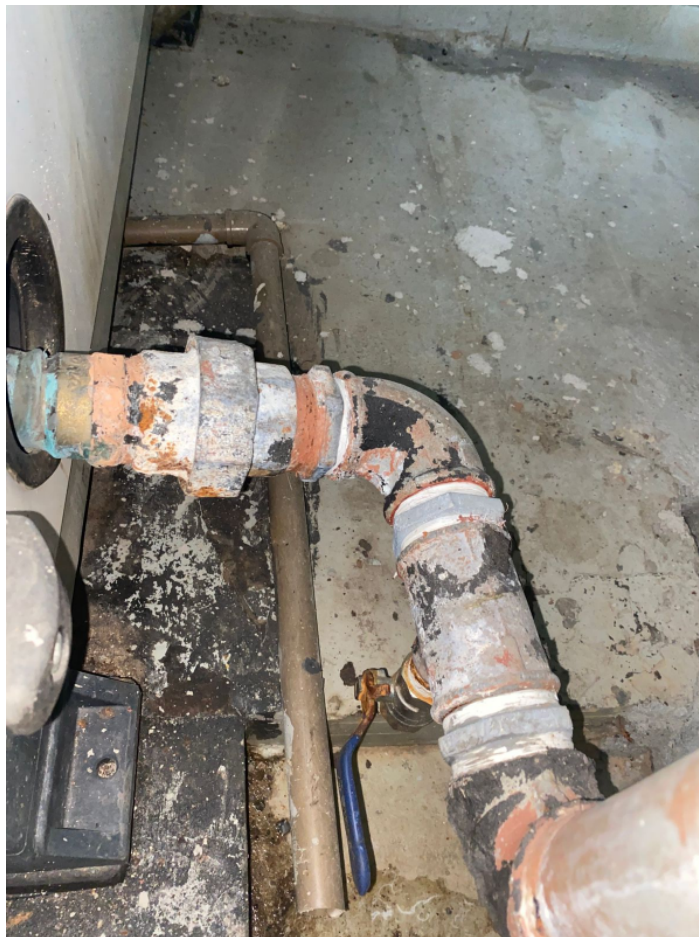
Imagem 21 - Tubulação do cavalete sem isolamento e apresentando fortes indicadores de corrosão.

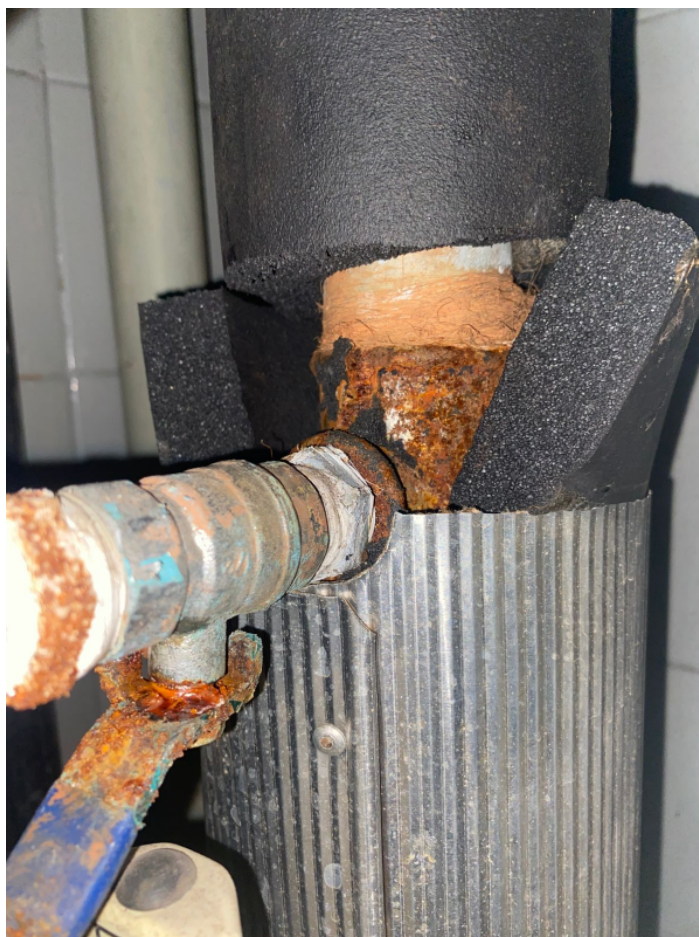
Imagem 22 - Tubulação do cavalete sem isolamento e apresentando fortes indicadores de corrosão.

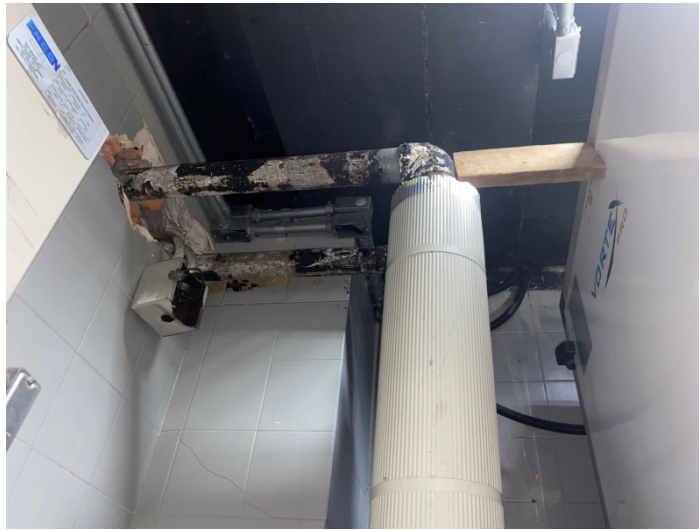
Imagem 23 - Tubulação do cavalete sem isolamento.

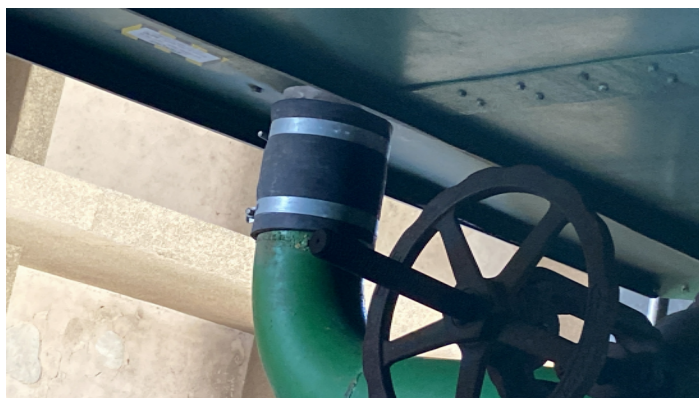
Imagem 34 - Conexão adaptada de entrada do sistema de água água condensada nos chuveiros da torre. Detalhe para a conexão improvisada realizada para atender à correção de falha.

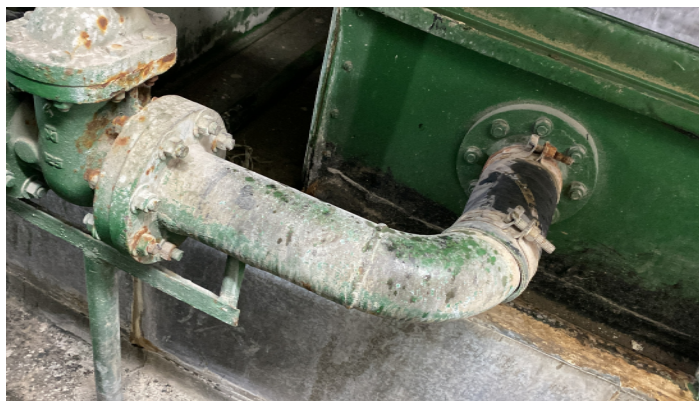
Imagem 36 - Tubulação com aspecto deteriorado, necessitará revisão.
